PEZA DO MES

PAISAXE DA PONTE DE OURENSE
ANTONIO CENDÓN

RESTAURACIÓN DUNHA PINTURA SOBRE METAL.

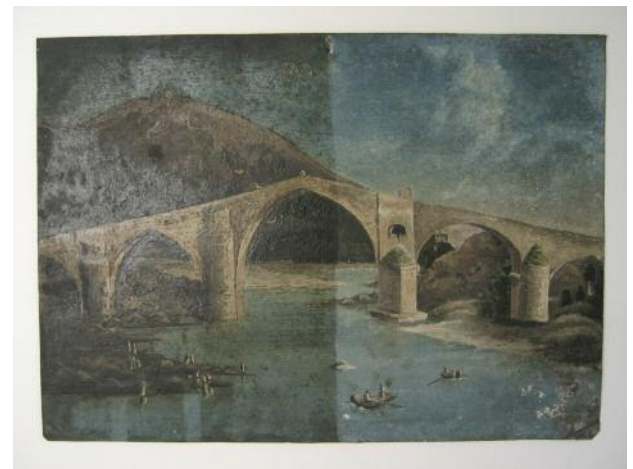
A capa de **verniz** está oxidada.

PROCESO DE ELIMINACIÓN DO VERNIZ OXIDADO E DA SUCIDADE

Ademais atopamos unha **capa superficial** sobre o verniz, consistente no depósito de po e sucidade, que unido a oxidación do verniz, impiden unha correcta visión das cores e do motivo representado. Nesta capa tamén incluímos os repintes que buscaban ocultar as faltas de pintura.

O seguinte proceso foi a eliminación do verniz oxidado e da sucidade acumulada sobre a pintura no anverso da prancha, despois de facer as pertinentes probas de solubilidade. Empregouse unha mestura de xileno e etanol ao 50% aplicado mediante hisopos e axuda mecánica moi puntual de agulla. A medida que se vai facendo esta limpeza, tamén se removen os repintes con esta mesma mestura.

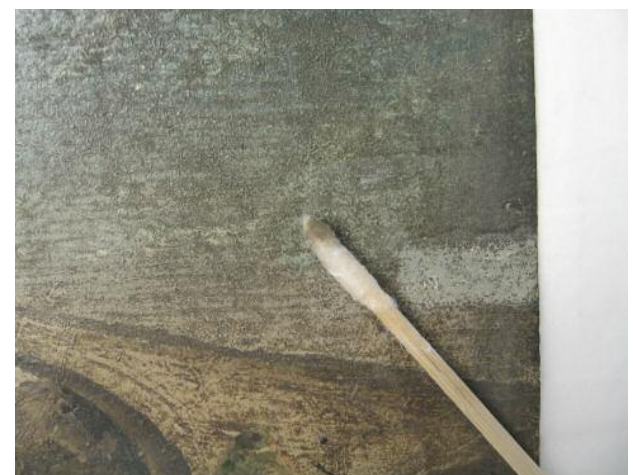
PROCESO DE ELIMINACIÓN DO VERNIZ OXIDADO E DA SUCIDADE. DETALLE

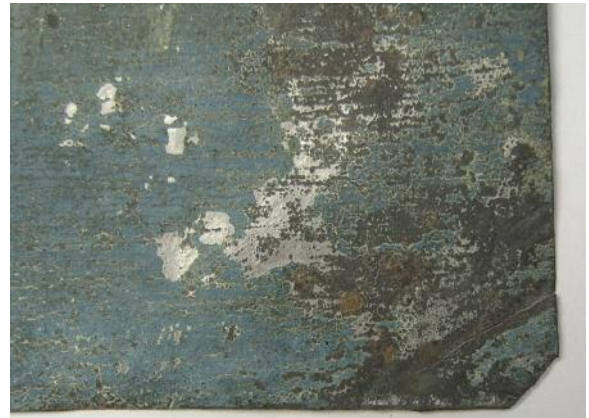
O **soporte** presenta en xeral un estado de conservación aceptable. Con todo, atopamos algunhas alteracións consistentes en: pequenas deformacións da prancha; unha pequena fisura do metal na esquina inferior dereita, e esta esquina tamén está dobrada cara ao reverso e un pequeno burato no centro do bordo superior. Pero a alteración máis preocupante é a oxidación por picadura do metal. Aínda

que de forma puntual, os produtos de corrosión do ferro afectan ás zonas con falta de pintura, nas esquinas inferiores, e sobre todo no perímetro da prancha. No reverso presenta: unha capa de minio (probablemente aplicada nunha intervención anterior) e sobre esta, unha inscrición feita con lapis (“Firma A Cendón”), unha pequena etiqueta adhesiva co número de inventario, restos de distintos tipos de adhesivos, depósitos de po e sucidade. Tamén abrasións, risca duras e marcas deixadas polas puntas nos bordos da prancha.

ELIMINACIÓN DOS PRODUTOS DA CORROSIÓN DO FERRO. DETALLE

Entón foi posible ver con claridade os produtos de corrosión do ferro, que se eliminaron con bisturí e agulla. Tamén se aplicaron hisopos con etanol para eliminar os restos desta limpeza mecánica. Continúase có tratamento de inhibición aplicado puntualmente. En primeiro lugar, aplícase ácido tánico ao 5% en etanol cun pincel pequeno, nas zonas con metal á vista. Este tratamento persegue transformar o óxido de ferro nun produto máis estable. En segundo lugar, aplícase benzotriazol ao 3% en etanol. A protección do metal continua de forma puntual no anverso e xeneralizada no reverso da prancha. No anverso, aplícase unha capa de Paraloid B-48N ao 10% en tolueno cun pincel pequeno nas lagoas con soporte á vista. Unha vez seca esta capa, aplícase unha segunda man.

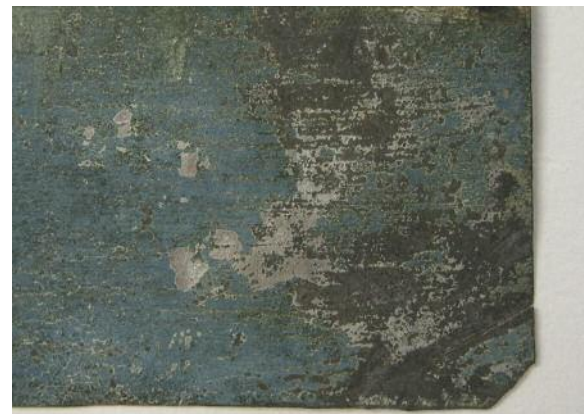
O METAL LIMPO. DETALLE

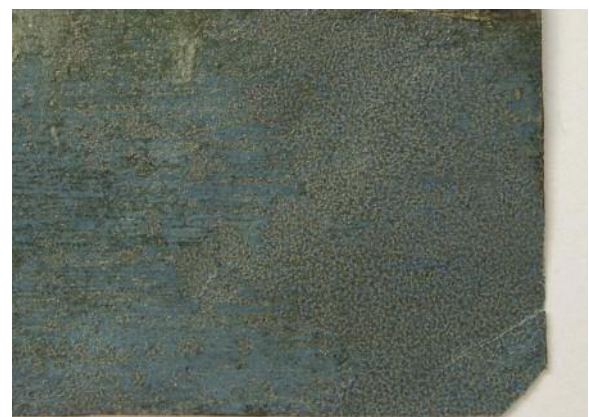
REINTEGRACIÓN CROMÁTICA. DETALLE

lugar, aplícase unha capa de Maimeri de cor beixe. Unha vez seca esta capa, reintégrase a cor tamén con Maimeri e a técnica do punteado. En ámbolos dous casos, os cores dilúense con White spirit, de modo que non solubilizan, en ningún caso, os tratamentos aplicados anteriormente. No vernizado final da obra aplícase unha primeira capa de verniz de retoque e unha segunda de verniz mate, ambas en spray.
