PEZA DO MES

xuño

2012

Vista xeral de Ourense

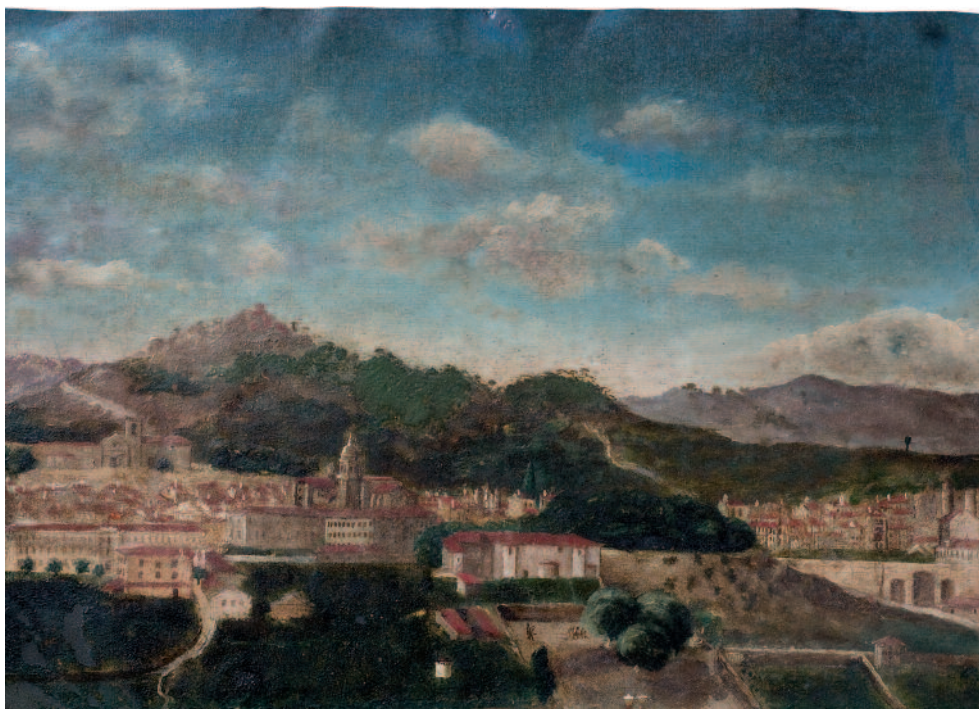
VISTA XERAL DE OURENSE

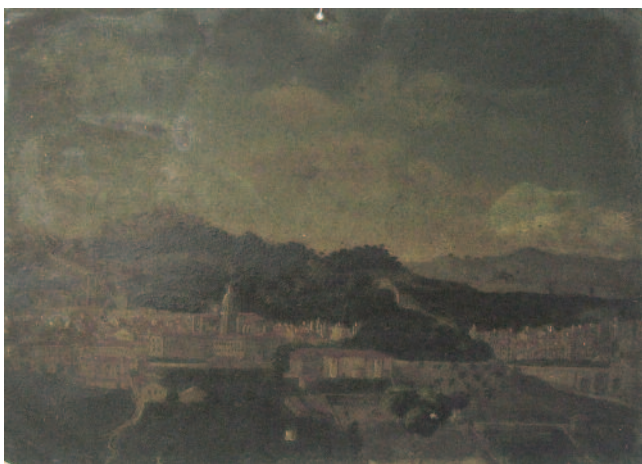
ANVERSO ANTES DA RESTAURACIÓN

O soporte presenta en xeral un estado de conservación aceptable. Con todo, atopamos algunhas alteracións consistentes en: pequenas deformacións da prancha, rotura de dúas esquinas (a superior dereita e a inferior esquerda) e un pequeno burato no centro do bordo superior. Pero a alteración máis preocupante é a oxidación por picadura do metal. Aínda que de forma puntual, os produtos de corrosión do ferro afectan ás zonas con falta de pintura, na esquina inferior esquerda, e sobre todo no perímetro da prancha. No reverso presenta: unha capa de minio (aplicada nunha intervención anterior), unha pequena etiqueta adhesiva co número de inventario, restos de distintos tipos de adhesivos, depósitos de po e sucidade. Tamén abrasións, rascaduras e marcas deixadas polas puntas nos bordos da prancha.

A preparación ten unha boa adherencia e cohesión interna, con tan só pequenas faltas moi localizadas, que coinciden coas faltas de película pictórica. Estas débense, na maior parte dos casos, á oxidación do metal, que fai salta-las capas.

A película pictórica posúe un bo estado de conservación. A técnica de execución combina partes un pouco texturadas con outras máis finas. Igual que a preparación, presenta unha boa adherencia e cohesión interna, tan só perdida en zonas puntuais, e finas rascaduras, unha delas importante e localizada no lado dereito.

A capa de verniz está moi oxidada.

Ademais atopamos unha capa superficial sobre o verniz, consistente no depósito de po e sucidade, que, unido á oxidación do verniz, impiden unha correcta visión das cores e do motivo representado. Nesta capa tamén incluímos os repintes que buscaban ocultar as faltas de pintura.

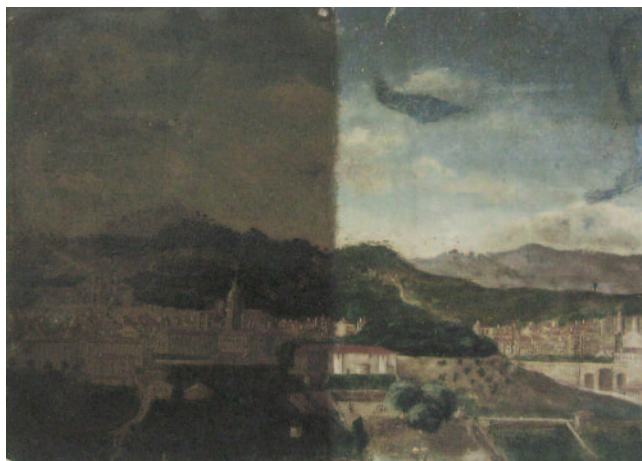
PROCESO DE ELIMINACIÓN DO VERNIZ OXIDADO E DA SUCIDADE

O seguinte paso foi a eliminación do verniz oxidado e da sucidade acumulada sobre a pintura no anverso, empregando unha mestura de xileno e etanol ao 50%, aplicado mediante hisopos de algodón e axuda mecánica moi puntual de agulla. A medida que se vai facendo esta limpeza, tamén se removen algúns repintes con esta mesma mestura. Pero nesta obra, atopamos outros repintes máis persistentes de cor azul que se eliminan cunha mestura de tolueno e dimetilformamida ao 10%.
